## پوشه‌ی سیل

محمدجعفر پورمختار  
کارشناس ارشد شهرسازی

# چگونگی پدیده‌ی سیل ناگهانی دروازه‌ی قرآن شیراز

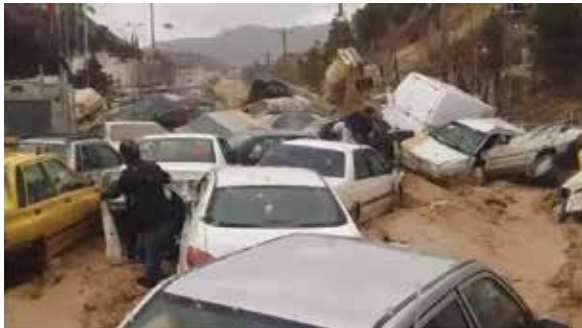
**ب:** جریان بحرانی که سیلاب شدیدی را نشان می‌دهد و حرکت اتومبیل‌ها قفل شده و تعدادی از آن‌ها به هم برخورد می‌کنند؛

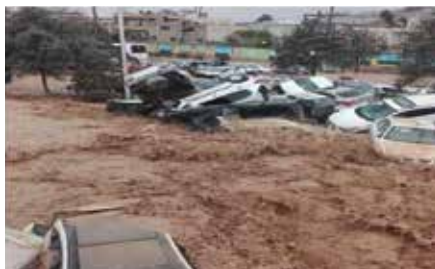
**ج:** جریان فوق بحرانی در فاصله زمانی ۲ تا ۳ دقیقه بعد از جریان بحرانی با یک موج گسترده‌ای از سیل پدیدار می‌شود و همه‌ی اتومبیل‌های عبوری که حرکت رو به جلو داشتند را به طو ناگهانی حدود ۳۰۰ متر به عقب کشانده و آن‌ها را روی یکدیگر لغزانده و تلی از اتومبیل در ضلع شرقی ایجاد و سیلاب را به سمت ضلع غربی کشانده و در ضلع غربی نیز طغیان سیل دیده می‌شود.

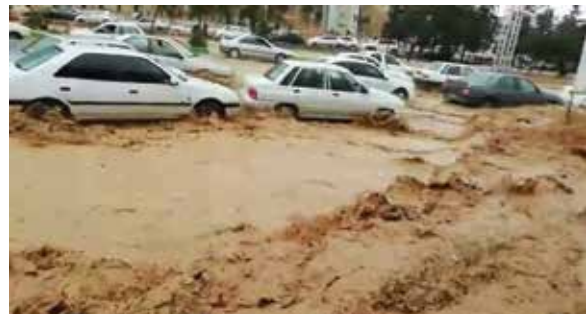
**الف:** جریان تند سیلاب روی خیابان که در حرکت اتومبیل‌ها اختلال ایجاد کرده، اما حرکت به کندی صورت می‌گیرد؛

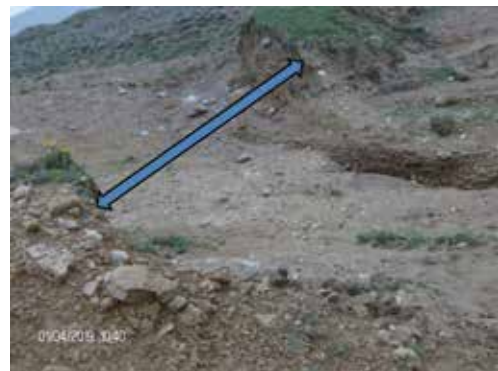
با انجام کارهای غیر اصولی و عدم توجه به اهمیت مسیل‌ها و دست‌کاری‌های بی‌مورد و در چندین نقطه، احداث بند خشکه‌چین و با بارش رگبارهای غیر معمول و ریزش نقطه‌ای باران در حوضه‌ی دروازه‌ی قرآن، سیلاب در تنگه‌های بالادست به راه افتاده و به دلیل مسدود بودن آبراهه‌ها آب عظیمی در دو نقطه پشت خاکریزها تجمع کرده و فنس کشی امتداد جاده نیز با کمک خاکریزها سدی مصنوعی به وجود آورده و پس از تجمع آب فراوان در دو نقطه یکی به حجم ۲,۵ میلیون لیتر و دیگری به حجم ۴,۰ میلیون لیتر و جمعاً ۶,۵ میلیون لیتر با فاصله‌ی زمانی تقریبی یک و دو دقیقه خاکریزها شکسته شده و در عرض ۷ دقیقه خود را به دروازه‌ی قرآن

شکستن یکی از دهانه‌های خاکریز

می‌رسد و این همان جریان فوق بحرانی است که خودروها را در عرض ۳ دقیقه درهم می‌نوردد و این چنین فاجعه‌ای به وجود می‌آید. به عبارتی، همراه با جریان سیل، اضافه‌جریانی معادل ۳۶۰ تانکر ۱۸۰۰۰ لیتری در عرض ۷ دقیقه در دروازه‌ی قرآن تخلیه و فاجعه را به اوج رسانده است.

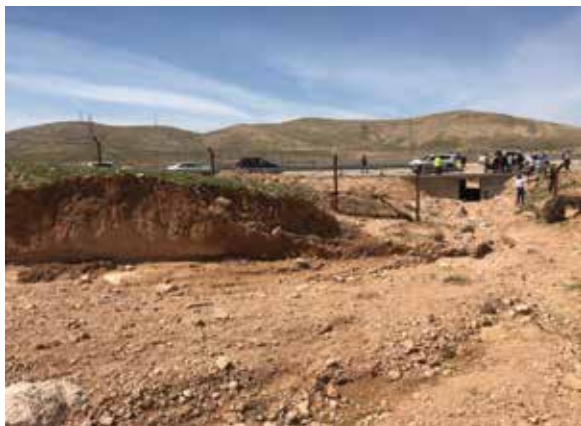
شکستن یکی از بندها در مسیر جاده‌ی کمربندی شیراز-خرامه با ظرفیت ۲ میلیون و پانصد هزار لیتر

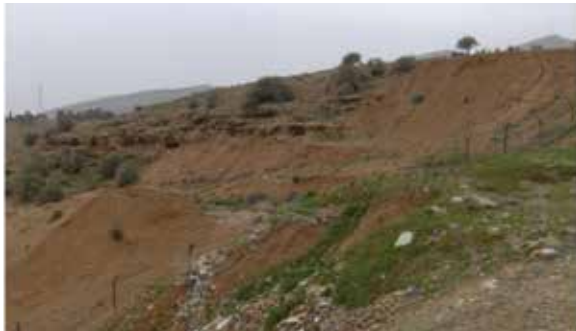
با توجه به آثار باقی‌مانده از سیلاب و حمل حجم انبوهی از گل و لای و سنگ‌های ریز و درشت دانه و زدن ضربان سنگین به خوروه‌های عبوری نشان می‌دهد که در منطقه‌ی بالادست، باید دست‌کاری و کند و کاوهایی صورت گرفته باشد که سیلاب بتواند این حجم انبوه شن و ماسه و گل ولای را حمل و به سوی شهر روانه کند. با بررسی‌های به عمل آمده و مقایسه‌ی عکس‌های هوایی سه دهه‌ی اخیر مشخص شد که مقدار بسیار وسیعی از مساحت حوضه آبریز پوشش گیاهی خود را از دست داده و به جای آن ساختمان، جاده و شهرک‌سازی ایجاد شده است و این امر موجب افزایش روان‌آب را فراهم ساخته است و علاوه بر افزایش روان‌آب، زمان تمرکز سیل را به شدت پایین آورده است به طوری که دو زیرحوضه‌ی کوچک غرب و شرق دروازه قرآن موجب سیلابی شدن منطقه را بیش از پیش فراهم ساخته‌اند، نتیجه این که با این افزایش سطوح غیرقابل نفوذ، لازم بوده است تمهیداتی در جهت کاهش سیل و رسوب در پایین دست حوضه یعنی قبل از دریچه‌ی آبگیر اندیشیده شود، اما در طول مسیر هیچ‌گونه بند آبگیر و بند رسوب‌گیر ساخته نشده است. از طرفی، دست‌کاری مصنوع در طبیعت برای جاده‌سازی و خاک‌ریزی در مسیرها و تخلیه‌ی مازاد مصالح ساختمانی در دره‌ها در تشدید حمل رسوب بسیار مؤثر بوده است.

تخلیه‌ی خاک‌های جاده‌سازی در مسیرها

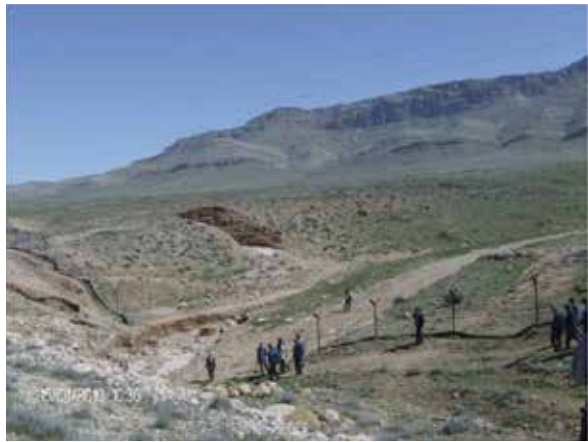
شکستن بند دوم با ظرفیت ۴ میلیون لیتر

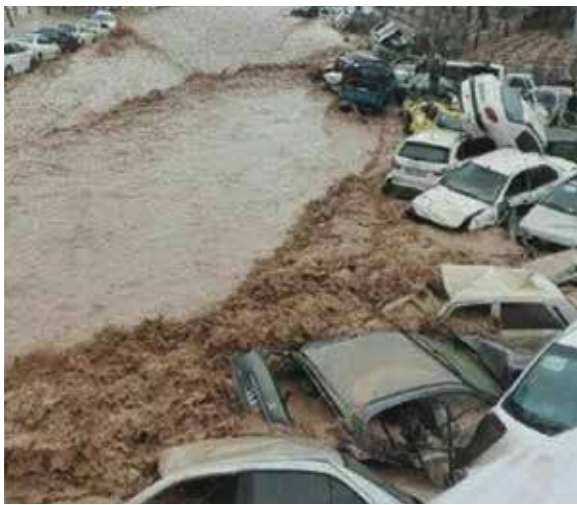
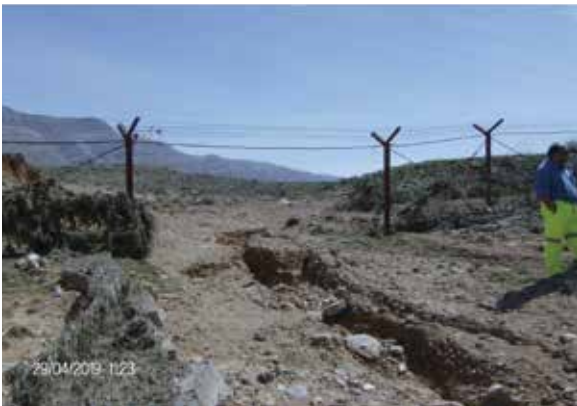
فرو ریختن فنس پشت خاکریز و رها شدن ناگهانی حجم عظیم سیلاب

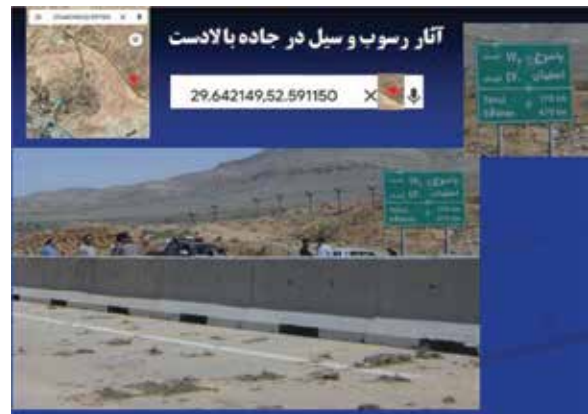
موقعیت بندها و آبشستگی‌ها در محور جاده‌ی کمربندی شیراز-خرامه منطقه‌ی بالادست دروازه‌ی قرآن
