سازمان زمین‌شناسی و اکتشافات معدنی کشور
مرکز منطقه‌ی جنوب کشور (شیراز)

گزارش مقدماتی سیلاب فروردین ۱۳۹۸ شیراز از دیدگاه زمین‌شناسی

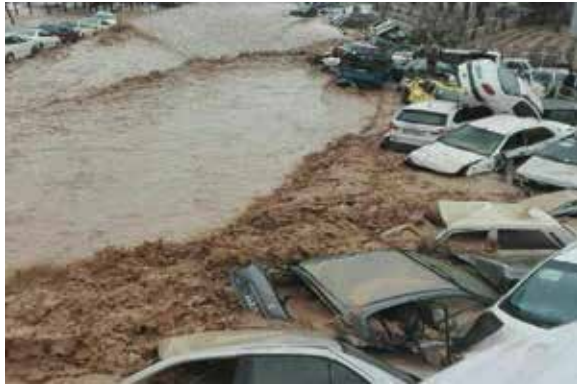
شکل ۱: تصویری از سیلاب دروازه‌ی قرآن در ورودی شهر شیراز

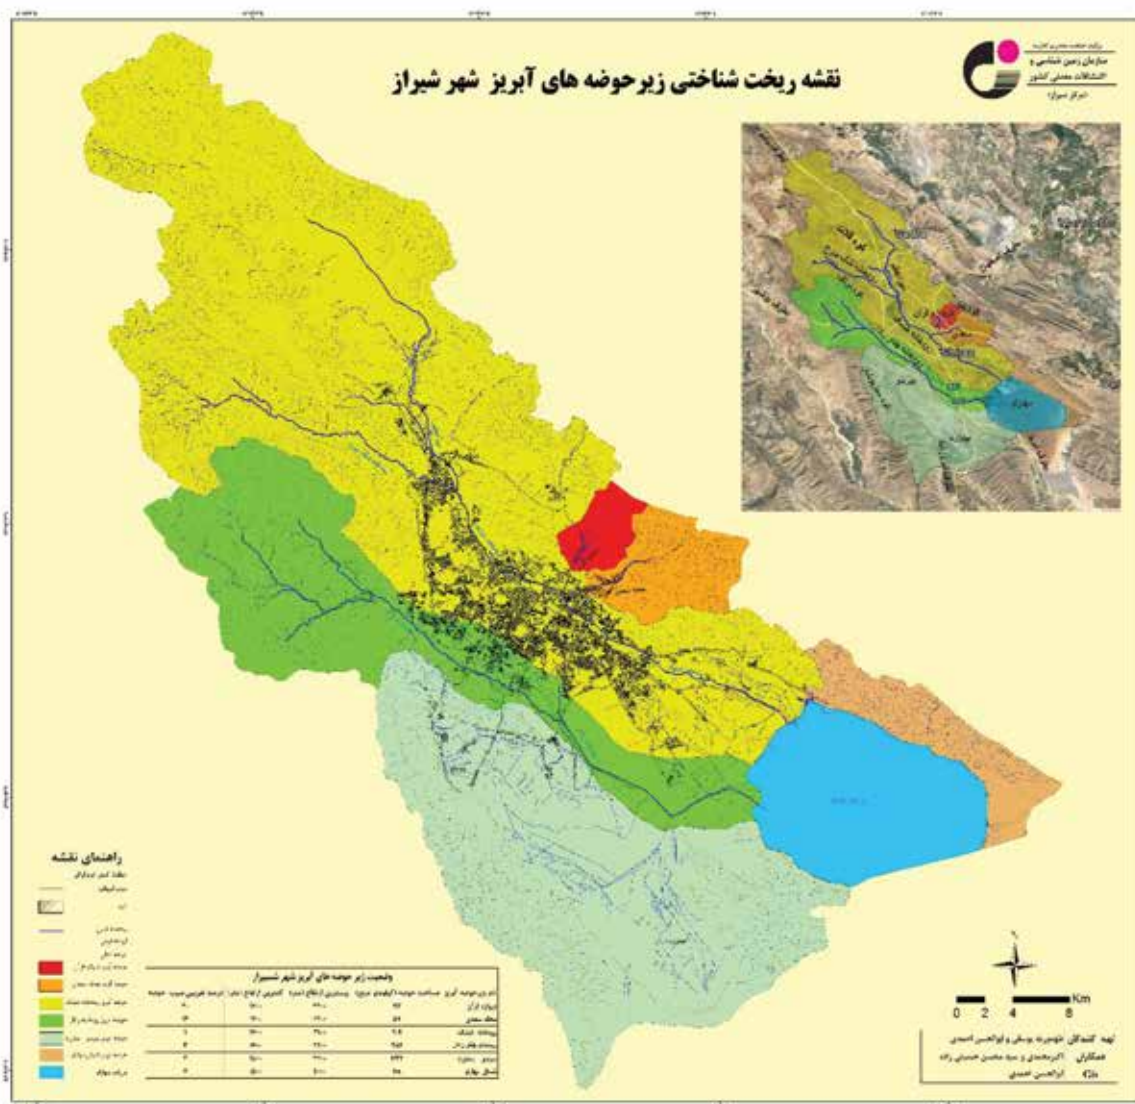
شکل ۲: نقشه‌ی ریخت‌شناختی زیرحوضه‌های آبریز شهر شیراز

رشته کوه‌های گفته شده، نیمه‌ی غربی حوضه‌ی آبریز مهارلو را تشکیل می‌دهند. چنان‌که در محدوده‌ی شهری شیراز نهر اعظم، رودخانه‌ی تنگ سرخ، رودخانه‌ی خشک، رودخانه‌ی چنار راهدار و پیر بنو - بیدزرد وجود دارند که سیلاب‌های سرازیر شده‌ی کوه‌های شیراز را به سمت دریاچه‌ی مهارلو هدایت می‌کنند. هوای شیراز به طور کلی معتدل با زمستان‌های ملایم و تابستان‌های گرم است. در شکل ۲ وضعیت و گسترش زیرحوضه‌های شیراز و مسیر رودخانه‌ها و مسیل‌های اصلی در آن مشخص شده است و هم‌چنین در جدول ۱، مساحت و شیب میانگین زیرحوضه‌ها نشان داده شده است.

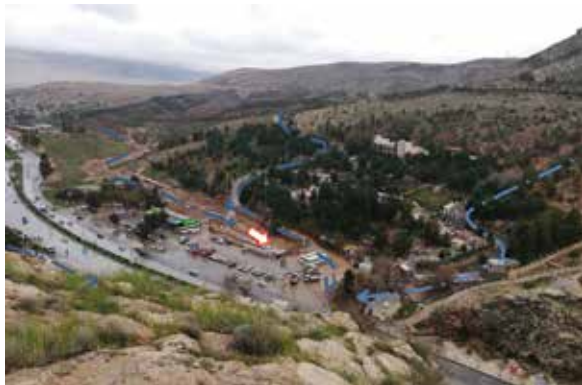
شکل ۳: نمایی از مسیل دروازه‌ی قرآن و خطوط آبی رنگ برای حرکت آب و پیکان سفید حوضچه‌ی آرامش محل خروج آب به‌وسیله‌ی لوله‌ی زیرزمینی است. گوشه‌ی پایین سمت راست تصویر محل تنگه‌ی دروازه‌ی قرآن است (دید به شمال).

شکل ۳، نمایی از مسیل دروازه‌ی قرآن و حوضه‌ی آبریز بالادست آن را نشان می‌دهد که در زمان جاری شدن سیلاب، آبراهه‌های مؤثر در تشدید سیلاب با خطوط آبی رنگ و هم‌چنین محل حوضچه‌ی آرامش این مسیل در محل خروج به‌وسیله‌ی لوله‌ی زیرزمینی نشان داده شده است. در این تصویر وضعیت تغییر کاربری‌های دامنه‌ی شرقی دروازه‌ی قرآن نمایش داده شده است. اشکال ۴ و ۵ نمایی از محل گذر سیلاب دروازه‌ی قرآن در گذشته و نمای فعلی دروازه‌ی قرآن را نشان می‌دهد. در شکل ۷، برای حل مشکلات ترافیکی ورودی شهر در محل دره، لوله‌ای به قطر یک متر قرار داده شده و شرایط فعلی را ایجاد کرده است.

زیرحوضه‌ی دروازه قرآن به مساحت ۲۳ کیلومتر مربع و شیب حوضه نزدیک به ۳۰ درصد است که در روز ۵ فروردین در ساعت حدود ۱۱ صبح به میزان نزدیک به ۲۵ میلی‌متر در مدت کمتر از ۲۰ دقیقه بارش انجام شد. بنابراین، حجم روان‌آب تولید شده به تقریب ۱۴۳۷۵۰ متر مکعب در ۲۰ دقیقه است و رسیدن روان‌آب از دورترین نقطه‌ی حوضه به دروازه قرآن به تقریب ۳۰ دقیقه برآورد می‌شود و خروج آن به‌وسیله‌ی لوله‌ای با قطر یک متر امکان‌پذیر نیست (شکل ۳ تا ۷).

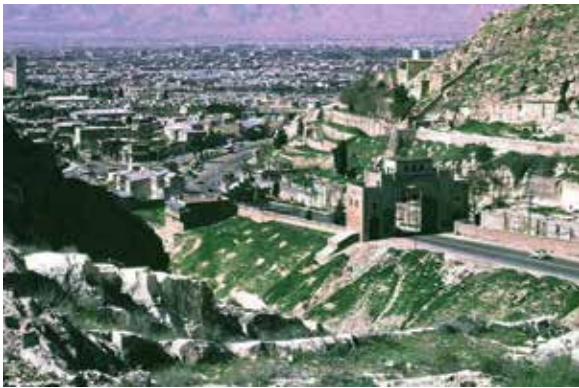
شکل ۴: دره‌ی محل گذر مسیل دروازه‌ی قرآن (قدیم) (دید به جنوب غرب)

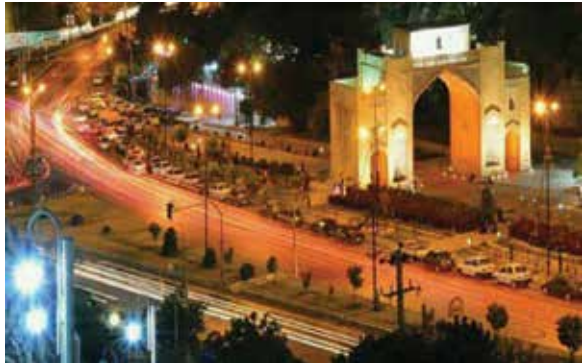
شکل ۵: دروازه‌ی قرآن (جدید) (دید به جنوب غرب)

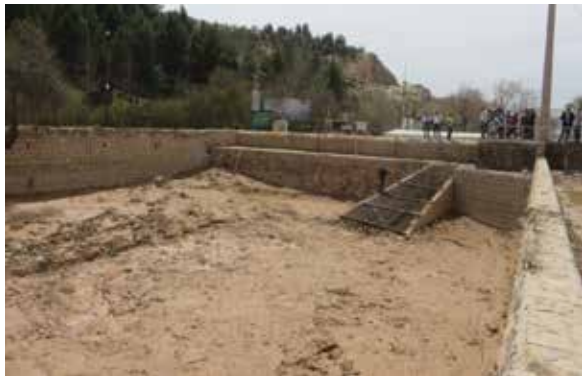
شکل ۶: نمایی از حوضچه‌ی آرامش و محل خروج آب به صورت زیرزمینی (دید به جنوب)

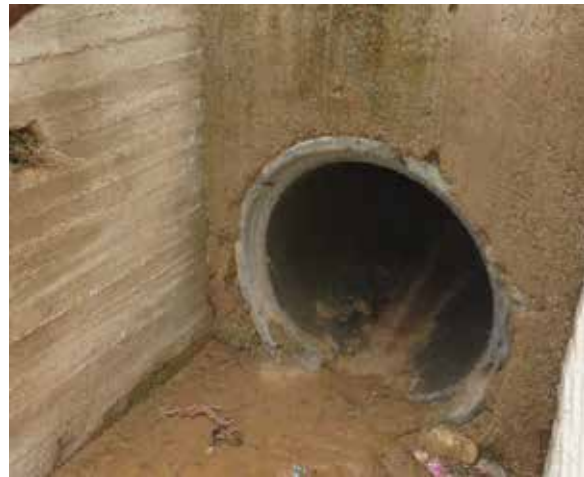
شکل ۷: نمایی از لوله‌ی سیمانی با قطر یک متر برای خروج سیلاب دروازه‌ی قرآن

- ایجاد مسیرهای کمکی جهت زهکش مسیل دروازه‌ی قرآن و سعدی؛

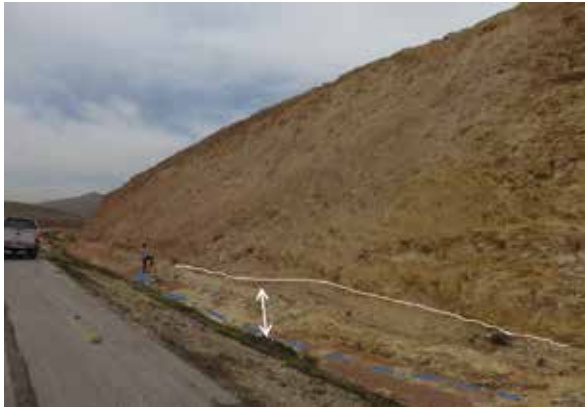
هم‌چنین در قسمت‌های بالادست، در قسمت‌هایی که ساخت‌وساز شده به ویژه در مسیر جاده‌ی کمربندی در حال احداث شرقی (زیباشهر به طرف سعدی)، مسیرهای گذر آب دست‌کاری شده و این مهم در تشدید روان‌آب دروازه قرآن مؤثر بوده است. در روز ۶ فروردین با ادامه‌ی بارش‌های روز قبل به میزان ۷۵ میلی‌متر، با توجه به نظارت و اقدام‌های زیاد برای هدایت و خروج روان‌آب‌ها، در این حوضه مشکلی ایجاد نشد.

شکل ۱۳: نمایی از گذر آب در حاشیه‌ی جاده‌ی زیبا شهر به خرامه که گویای حرکت روان‌آب به ارتفاع بیش از یک متر است (دید به غرب).

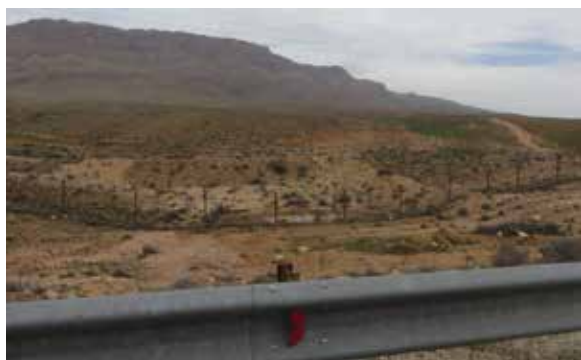
شکل ۱۴: نمایی از آبراهه‌ها و بستر دستکاری شده و ایجاد مانداب محلی در شمال جاده و بالا بردن شدت فرسایش در رسوبات پوششی حوضه‌ی پایین دست کوه بمو (دید به شمال-شمال شرق).

- دست‌کاری در مسیر آبراهه‌ها و یا مسدود کردن کامل این آب‌گذرها که در زیرحوضه‌ی دروازه‌ی قرآن، (به‌طور مثال در جاده‌ی احداث شده از زیبا شهر به طرف سعدی)، در ساخت سازه‌های پیرامون مسیل دروازه‌ی قرآن، به وفور قابل رویت است. این مورد از شمار عوامل مهم در هجوم سیلاب دروازه‌ی قرآن بوده است و از همه مهم‌تر، مسدود کردن مسیل در تنگه‌ی دروازه‌ی قرآن که وظیفه‌ی خروج روان‌آب‌های این مسیل را به عهده‌ی لوله‌ای با قطر یک متر گذاشته‌اند که در سیلاب مرگ‌بار دروازه‌ی قرآن یکی از دلایل مهم عدم توانایی انتقال و خروج به موقع روان‌آب‌ها به‌وسیله‌ی این لوله بوده است. البته هجوم روان‌آب‌های مسیرهای دست‌کاری شده در بالا دست و روان‌آب‌هایی که خارج از مسیر مسیل و از منطقه‌های حاشیه‌ای و دامنه‌ای پیرامون و نزدیک به خروجی دروازه‌ی قرآن از طریق کوچه‌های آسفالت‌ه‌هدایت شده، نیز به روان‌آب‌های سرریز شده در دروازه‌ی قرآن پیوسته و سبب افزایش حجم روان‌آب شده است؛

- جلوگیری از ایجاد موانع در حریم مسیل‌ها و آزادسازی و برداشتن موانع در حریم‌ها و به ویژه مسیر گذر مسیل‌ها؛

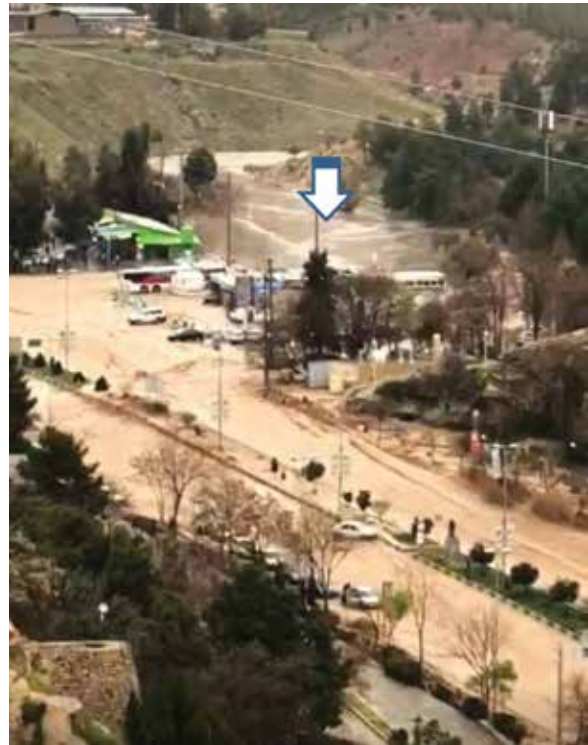
بوده و سبب رخداد سیلاب شد (شکل ۹ محل تجمع روان‌آب را با رنگ آبی نشان داده که در زمان وقوع سیلاب این بخش به صورت سیلابی از مسیر ورودی شهر شیراز وارد بلوار هفت تنان شده است) (شکل ۱۰ نمایی از محل طغیان سیلاب از ورودی دروازه قرآن را نشان می‌دهد) که علاوه بر خسارت‌های مادی، صدمات جانی جبران‌ناپذیری را در مسیر دروازه قرآن به هفت تنان ایجاد کرد. از دیگر عوامل طغیانی شدن سیلاب در محل دروازه قرآن، هجوم سیلاب‌های بخش شرقی و غربی محل دروازه قرآن است که به علت ساخت سازه‌ها، محل آبراهه‌های طبیعی، مسدود و روان‌آب‌های تولید شده به صورت تجمیعی از کوچه‌های فرعی به کوچه‌های اصلی رسیده و با حجم زیادی از روان‌آب به صورت نقطه‌ای به محل حوضچه‌ی آرامش و محل خروج آب رسیده که امکان تخلیه‌ی این سیلاب به‌وسیله‌ی لوله‌ای با قطر یک متر امکان‌پذیر نبوده است.

چنین شرایطی در روز ۵ فروردین در این منطقه ایجاد شد و سبب سرریز شدن حجم زیادی از روان‌آب، از محل حوضچه‌ی آرامش و بخش‌هایی از مسیر مسیل که ارتفاع سطح آب از سطح جاده بالاتر

شکل ۱۰: نمایی از سرریز آب از حوضه‌ی آرامش، محل خروج زیرزمینی در مسیر دروازه قرآن و جاری شدن سیلاب

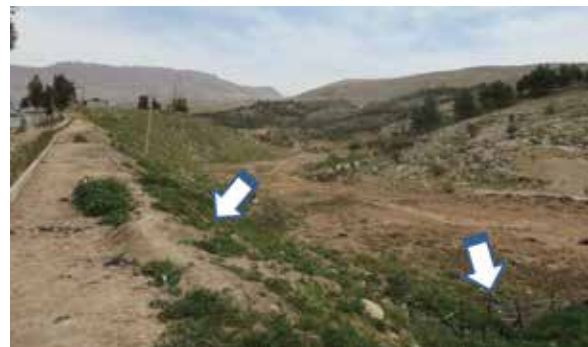
شکل ۱۱: نمایی از محل گذر مسیر دروازه‌ی قرآن و تعرض به حریم این مسیر (دید به شمال شرق)

- تغییر کاربری اراضی یکی از مهم‌ترین عوامل ایجاد تشدید روان‌آب است. به‌طور مثال در دامنه‌های شرقی و غربی پیرامون مسیل دروازه‌ی قرآن، ساخت‌وسازهای تجاری، تفریحی و مسکونی انجام شده است و روان‌آب‌های بالادست این مناطق همراه با روان‌آب‌های حاصل از پوشش‌های نفوذناپذیر در مناطق ساخت‌وساز شده در مسیرهای جدید و یکپارچه شده به دهانه‌ی خروجی دروازه‌ی قرآن هجوم آورده و سبب افزایش حجم سیلاب سرریز شده در دروازه‌ی قرآن شده است؛

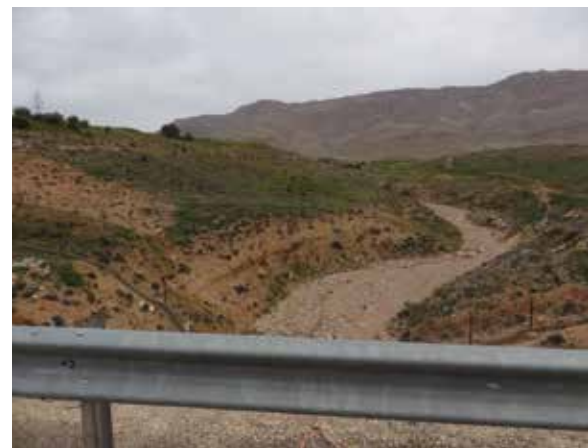
شکل ۱۲: نمایی از آبراهه‌ی اصلی در بالادست حوضه‌ی آبریز دروازه‌ی قرآن در نزدیکی کوه بمو در مسیر جاده‌ی جدید زیبا شهر به طرف سعدی، که نشان دهنده محل گذر حجم زیاد روان‌آب از این محل است (دید به شمال).

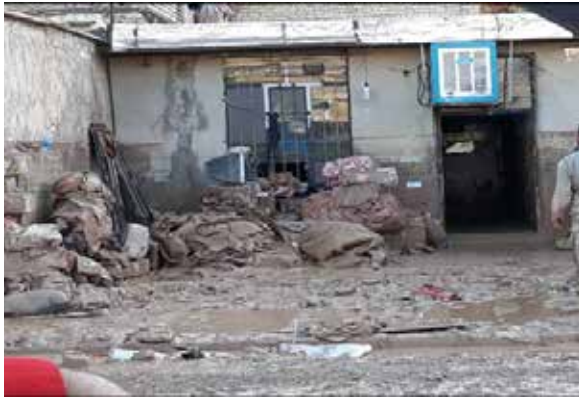
شکل ۱۷: نمونه‌ای از خسارت‌های ناشی از سیل سعدی

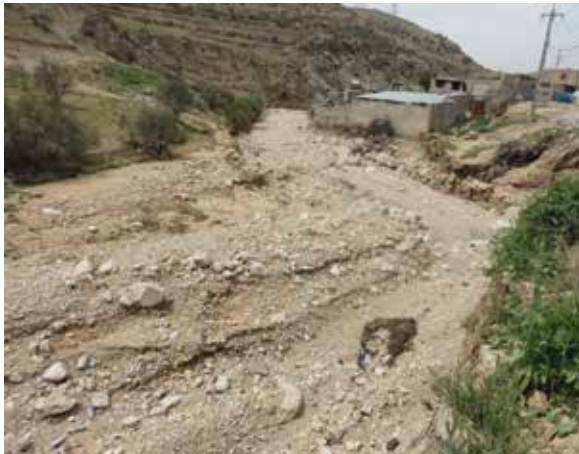
شکل ۱۸: انتهای مسیر گذر مسیل حوضه‌ی سعدی، در نزدیکی محله‌ی سعدی، سازه‌های احداث شده بر بستر مسیل

- ساخت‌وساز در حریم مسیل‌ها، که در تمامی حوضه‌های آبریز اشاره شده، به وفور دیده می‌شود؛

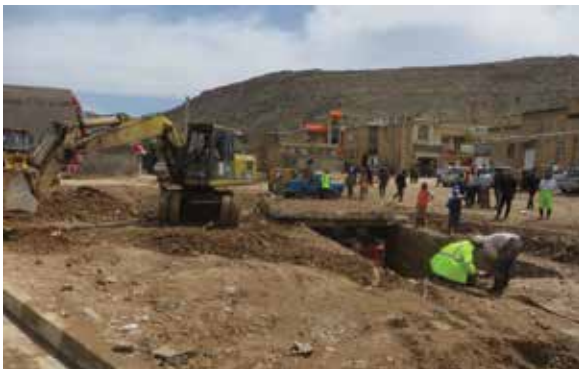
شکل ۱۹: نمایی از کانال زیرزمینی مسیل در محله‌ی سعدی، این کانال توان عبور سیلاب سعدی را نداشته و از این محل سیلاب سرریز و در بلوار شهید وفایی جاری و همچنین، محله‌ی سعدی را زیر آب برده است.

۱۰ تا ۱۱ صبح روز ۶ فروردین رخ داد و در محل ورود به محله‌ی سعدی پلی وجود دارد که در ابتدا در محل این پل روان‌آب طغیان کرده و سبب مسدودی مسیر جاده شده است (شکل ۲۰) و در ادامه‌ی مسیر ضمن سرریز روان‌آب، بخش‌هایی از محله‌ی سعدی را متأثر ساخته و در نهایت، در نزدیکی ابتدای بلوار شهید وفایی که به کانال زیرزمینی رسیده، به علت عدم توانایی انتقال سیلاب به‌وسیله‌ی این کانال، سیلاب بخش‌های وسیعی از محله‌ی سعدی را درنوردیده و بخش زیادی از این سیلاب با شتاب بالا در مسیر بلوار شهید وفایی به سمت تونل سعدی هدایت شده و از طریق این تونل، سیلاب وارد بلوار فضیلت شده و سپس بخشی از بلوار نصر و محله‌های پیرامون این دو بلوار را متأثر ساخته است (شکل ۱۵) با خطوط زرد محل گذر سیلاب جاری شده را نمایش می‌دهد).

- لایروبی منظم در مسیر گذر مسیل‌ها به ویژه در محدوده‌ی پل‌ها و مسیرهای سرپوشیده و زیرزمینی؛

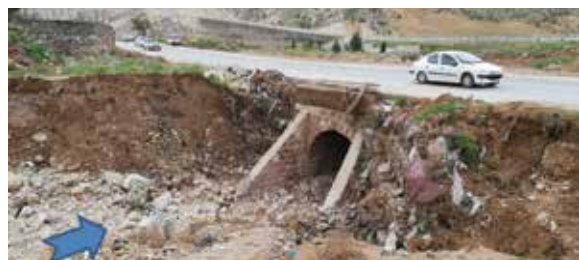
شکل ۲۰: نمایی از اولین پل مسیل سعدی که ورودی روان‌آب به محله‌ی سعدی است که به علت کوچک بودن ابعاد پل، سیلاب سرریز کرده و جاده‌ی ورودی شمالی سعدی را مسدود کرده است. (جهت جریان با پیکان نمایش داده شده است) (دید به جنوب غرب).

- احداث پل‌های ارتباطی بر روی مسیل‌ها و تنگ کردن مسیر گذر آب بدون در نظر گرفتن حداکثر دبی محتمل. این مورد از عوامل بسیار مهم در سرریز روان‌آب‌ها و ایجاد خسارت در تمامی زیرحوضه‌های یاد شده است. به‌طور مثال، پل‌های ورودی مسیل سعدی و غالب پل‌های ارتباطی رودخانه‌ی خشک؛

- تحت نظر گرفتن یا مانیتورینگ نقاط پر خطر و حادثه‌خیز در سطح شهر در مواقع بارندگی شدید، به‌طور مثال، در محل ورودی سیلاب به دروازه‌ی قرآن، ورودی مسیل به محله‌ی سعدی، در محل پل‌های ارتباطی بر روی رودخانه‌ی خشک؛

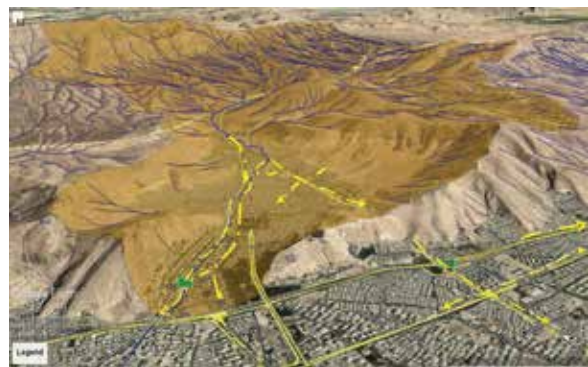
زیر حوضه‌ی سعدی (شکل ۱۵) به مساحت ۵۶ کیلومتر مربع و شیب میانگین حوضه نزدیک به ۱۴ درصد است. در روز ۵ فروردین طی بارش شدید ۲۵ میلی‌متری در محله‌ی سعدی، آب گرفتگی معابر صورت گرفت و در ادامه، طی روز ۶ فروردین در مجموع نزدیک به ۷۵ میلی‌متر باران بارید که در صبح این روز از حوالی ساعت ۷ تا ۱۲/۳۰ طی چند مرحله نزدیک به ۱۵ دقیقه، بارش بسیار شدید رخ داد که میزان بارش در صبح این روز حدود ۳۴ میلی‌متر بوده است. بنابراین، حجم روان‌آب تولید شده در حوضه‌ی آبریز سعدی به تقریب ۱۰۵۰۰۰۰ متر مکعب در طی دو روز بوده است که به تقریب ۴۷۶۰۰۰ متر مکعب آن طی ۵ ساعت در صبح روز ۶ فروردین و به ویژه در چند مرحله‌ی ۱۵ دقیقه‌ای اشاره شده است. بنابراین، حجم روان‌آب ایجاد شده بسیار قابل ملاحظه بوده و شرایط بحران را به وضوح نشان می‌دهد. رسیدن روان‌آب از دورترین نقطه‌ی حوضه به محله‌ی سعدی به تقریب ۳۰ تا ۴۵ دقیقه است که محور خروج آن از محله‌ی سعدی است. وظیفه خروج روان‌آب از راه کانال سیمانی زیرزمینی در محله‌ی سعدی است (در شکل ۲۰ محل گذر آبراهه‌ی اصلی در محله‌ی سعدی با خط آبی پر رنگ نشان داده شده است)؛ اما به دلیل حجم زیاد روان‌آب، پل‌ها و کانال‌های مربوط به آن، گنجایش عبور آن را نداشته و باعث بالا آمدن آب و سرازیر شدن روان‌آب به محله‌ی سعدی شده است. این رویداد در نزدیکی ساعت

شکل ۱۵: نمایی از زیرحوضه‌ی آبریز سعدی و شبکه‌ی آبراهه‌های حوضه، به رنگ آبی. خطوط زرد روند گسترش و جهت حرکت سیلاب ویران‌کننده‌ی ۶ فروردین ۹۸ در محله‌ی سعدی و بخش‌های پیرامونی آن را نشان می‌دهد (دید به شمال شرق).

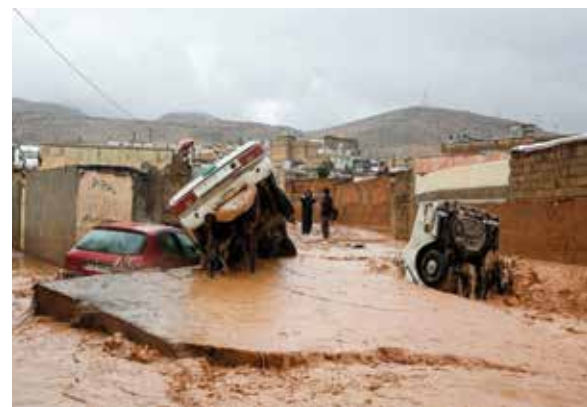
در حوضه‌ی آبریز سعدی مانند حوضه‌ی دروازه‌ی قرآن وضعیت پوشش گیاهی، در بالا دست کم بوده و نفوذناپذیری واحدهای زمین‌شناسی ماری سازند رازک و نفوذپذیری بسیار کم رسوبات آبرفتی و بالا بودن فرسایش خاک وجود دارد و به همین دلیل، در این حوضه نیز، هم سرعت جریان روان‌آب و هم میزان رسوبات حمل شده به‌وسیله‌ی روان‌آب بسیار زیاد بوده است. سیلاب همراه با گل و لای در محله‌ی سعدی سبب آب‌گرفتگی شدید معابر و خانه‌ها شده است و خسارت زیادی را در این محله ایجاد کرده است.

شکل ۱۶: نمونه‌ای از خسارت‌های ناشی از سیل سعدی

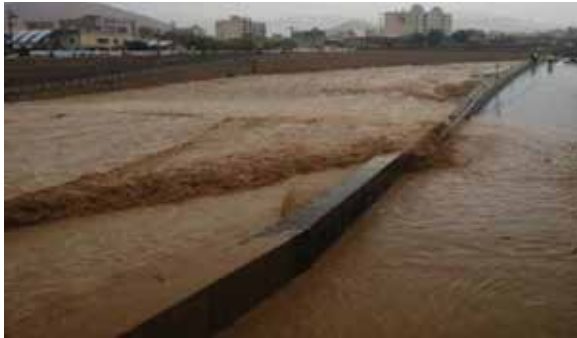
در بارندگی ۵ فروردین و تداوم آن در ششم فروردین ۱۳۹۸ در شمال غرب این حوضه در شهرک گلستان ۱۵۰ میلی‌متر و در بخش‌های جنوب شرقی حوضه نزدیک به ۷۵ میلی‌متر بارش ثبت شده است. این بارش‌ها در ساعت حدود ۸ تا ۱۱ صبح روز ۵ فروردین شدت گرفته و در شمال غرب حوضه نزدیک به ۴۳ و جنوب شرقی حوضه نزدیک به ۱۷ میلی‌متر بارندگی گزارش شده و در ادامه نیز، در روز ۶ فروردین در ساعت ۵ تا ۷ صبح نزدیک به ۴۷ میلی‌متر در شمال غرب و ۱۴ میلی‌متر در جنوب شرق حوضه گزارش شد که گویای ایجاد حجم بسیار زیاد روان‌آب در این حوضه بوده و طغیان کردن رودخانه‌ی خشک را سبب شد. همچنین، با بالا آمدن سطح آب رودخانه و پس از پیوستن آب زیرحوضه‌های دروازه‌ی قرآن و شهرک سعدی باعث آب‌گرفتگی زیادی در حاشیه‌ی ساحلی رودخانه و بخش‌های جنوبی شرقی آن شد. پل‌های ایجاد شده بر روی رودخانه و ساخت‌وساز انجام شده در حریم آن، از جمله نقاط

بحران‌زا و سرریز آب رودخانه در کنارگذرها و معابر پیرامون آن است. بیش‌ترین تأثیر و خسارت‌های ناشی از سیلاب رودخانه‌ی خشک در بخش‌های جنوب شرقی آن، در محلی که شیب حوضه به حداقل رسیده و در دشت پایین دست به گونه‌ای گسترده و عریض جریان یافته و سبب آب‌گرفتنی روستاهای پیرامون شده است.

شکل ۲۲: نمایی از سیلابی شدن رودخانه‌ی خشک در ۶ فروردین

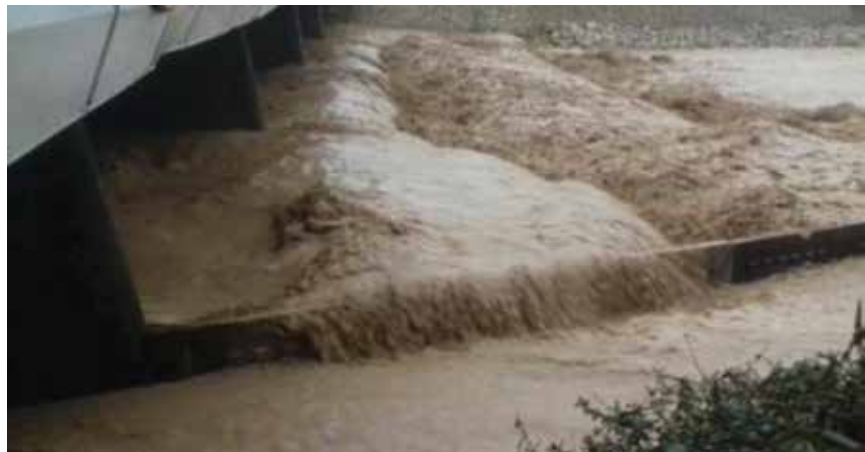
شکل ۲۱: نمایی از سرریز رودخانه در کنارگذر، در محل پل باغ صفا
