## پوشه‌ی سیل

محمدجعفر پورمختار  
کارشناس ارشد شهرسازی

# چگونگی پدیده‌ی سیل ناگهانی دروازه‌ی قرآن شیراز

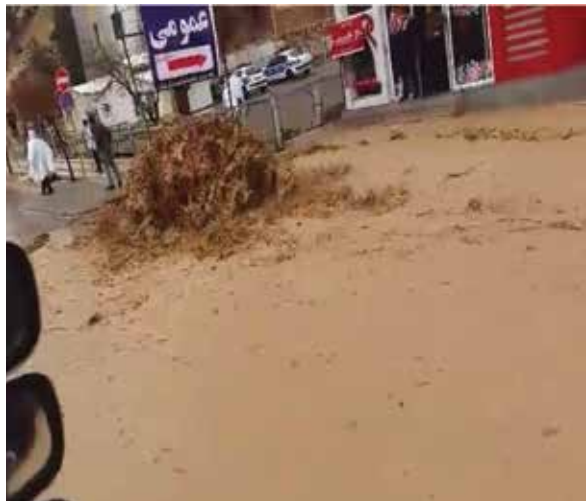
با توجه به دریافت اطلاعات شفاهی از دفتر آب‌های سطحی میزان آب‌گذری لوله‌ی موجود در دروازه‌ی قرآن حدود ۱۲ متر مکعب بر ثانیه محاسبه شد و با استفاده از کلیپ‌ها و تصاویر مشخص شد که لوله‌ی انتقال سیل در زمان وقوع سیلاب کار خود را انجام می‌دهد؛ به طوری که با جمع شدن آب پشت دریچه‌ی آبگیر، ارتفاع آب بالا آمده و چون تحت فشار قرار گرفته است، درب منحول‌های پایین دست بیرون زده و آب از منحول‌ها سرریز کرده است.
